# *Revisão do Plano Diretor Municipal*

## *União da Vitória*

PRODUTO 2.4

Áreas Aptas, Aptas com Restrição e Inaptas ao Uso e Ocupação Antrópicos

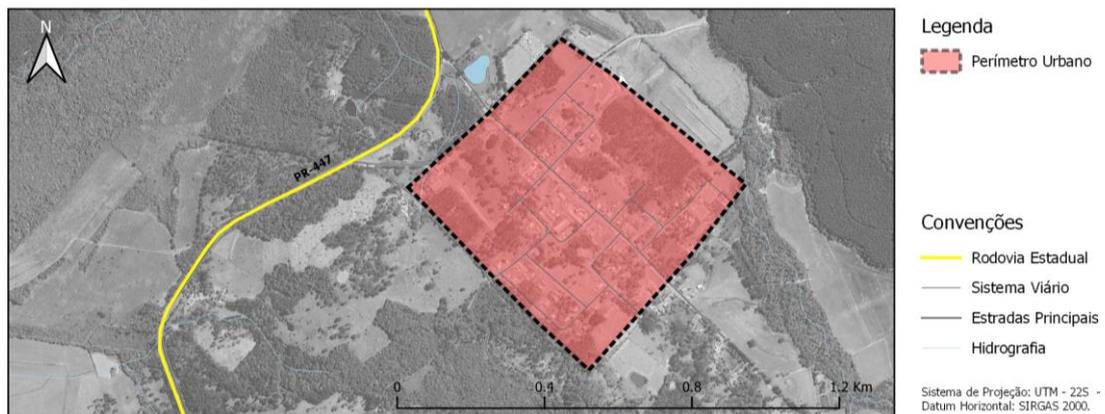
**FIGURA 4: PERÍMETRO URBANO DO DISTRITO SÃO DOMINGOS (LEI Nº 1628/1989)**

A Lei Complementar nº 4/2012, além de definir os três perímetros urbanos citados, também estabelece um perímetro Peri-urbano, representado na cor rosa clara conforme ilustra a **FIGURA 3**. O perímetro peri-urbano delimita a área de transição entre o território urbano e o rural. Já a Lei nº 1628/1989, define o perímetro da sede do Distrito de São Domingos, o qual está mapeado na **FIGURA 4**.

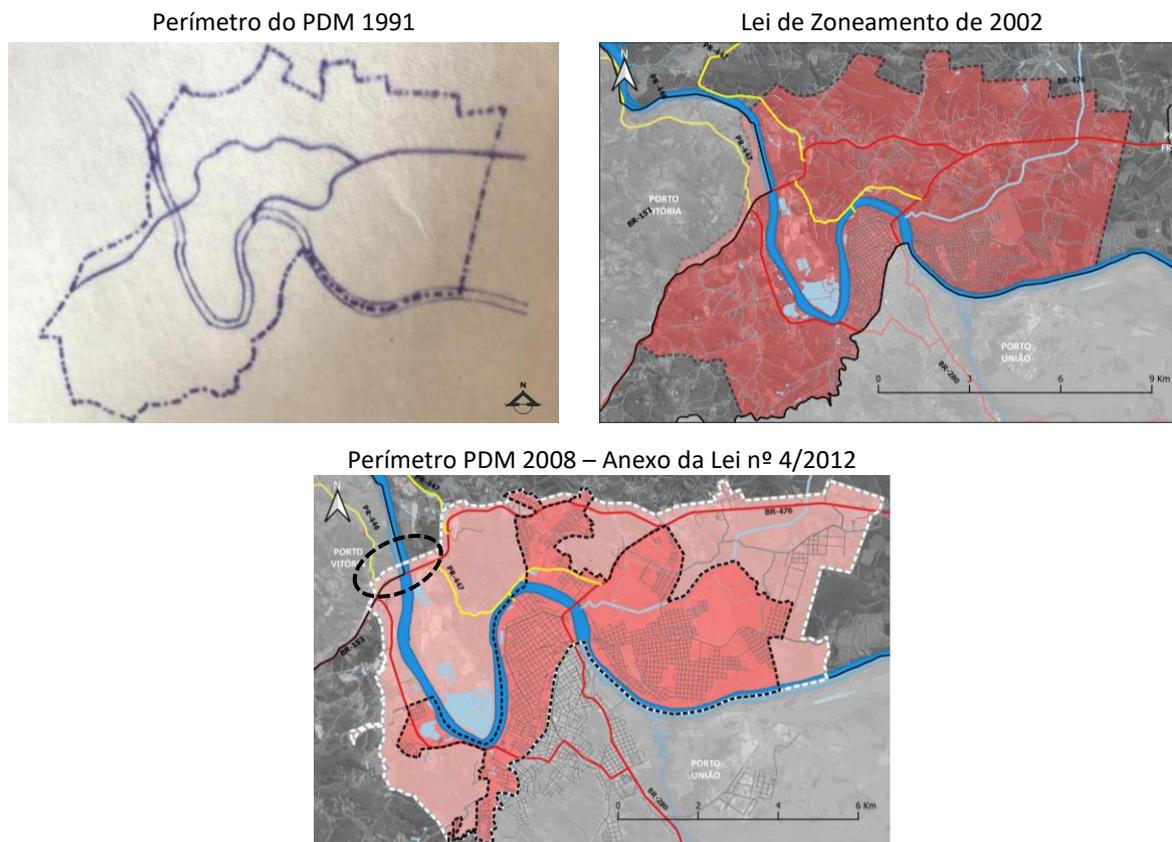
**FIGURA 5: ALTERAÇÕES NOS PERÍMETROS URBANOS DE UNIÃO DA VITÓRIA**

Ao longo dos anos o perímetro da sede urbana sofreu alterações, com a delimitação da área urbana do município através de Zonas Urbanas (Leis nº 15/1948 e nº 48/1949). Posteriormente, a Lei nº 93/1952, subdividiu as zonas do quadro urbano da cidade em seções, visando avaliar os terrenos para a cobrança do Imposto Predial e Territorial Urbano (IPTU). No ano de 1966 passou por ampliação através da Lei nº 545, sofrendo novas alterações em 1970 (Lei nº 700) e em 1977 (Lei nº 1083).

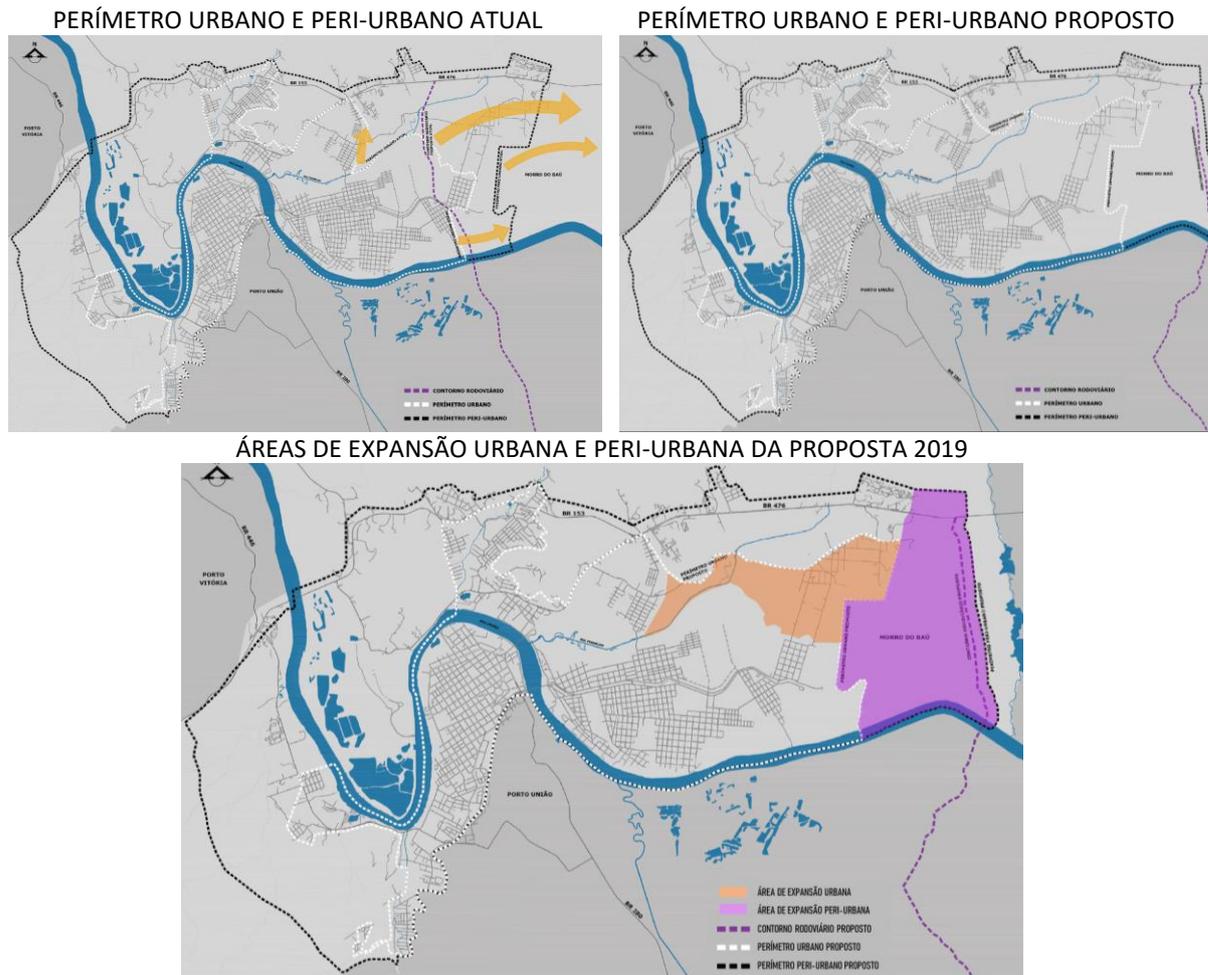
**FIGURA 6: PROPOSTA DE ALTERAÇÃO DO PERÍMETRO URBANO E PERI-URBANO**

Verifica-se que a proposta de ampliação se dá no sentido leste, com extensão do perímetro peri-urbano até o eixo logístico, área destinada à concentração de atividades industriais e logísticas, englobando o Contorno Rodoviário proposto. Há o direcionamento do crescimento urbano tendencial para as áreas aptas à ocupação humana, de forma a potencializar o macrodesenho desejado para o surgimento de novas centralidades como vetores de crescimento. Os principais aspectos foram a renovação, regeneração e reabilitação de áreas urbanas pouco densas, como é o caso de São Cristóvão, de modo a controlar o espraiamento de aglomerados fragmentados, reduzir vazios urbanos e a ocupação de áreas não aptas e ambientalmente significativas.

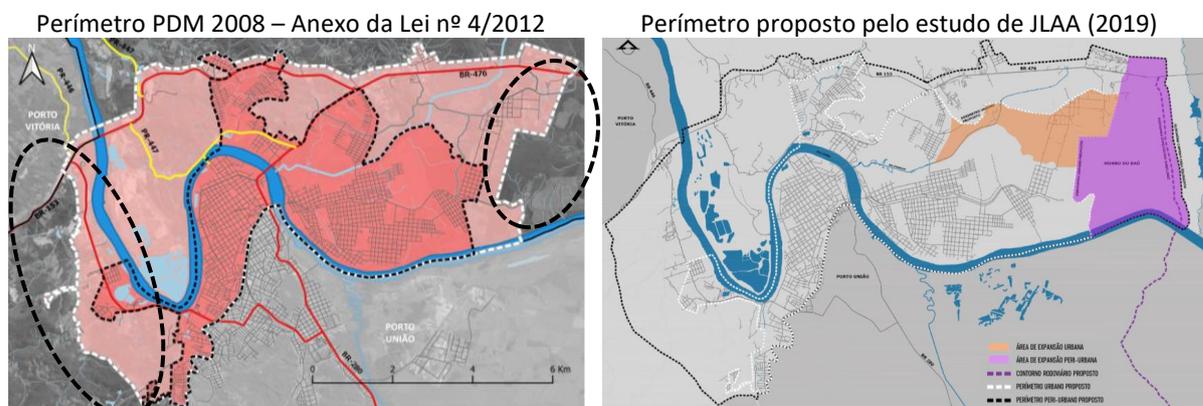
### FIGURA 7: DIFERENÇAS ENTRE O PERÍMETRO VIGENTE E A PROPOSTA DE ALTERAÇÃO

Outro aspecto importante da proposta de JLA (2019) é a necessidade de interligação das diretrizes de estruturação urbana de União da Vitória e Porto União, de forma a fortalecer e alavancar as cidades irmãs, que apesar de apresentarem descontinuidade político-administrativa, possuem espaços organizados e planejados de forma complementar e com intensa interação, especialmente nas áreas centrais. Também é proposta a recuperação e transformação das áreas de uso exploratório, em especial da lavra de areia, em um novo atrativo paisagístico e turístico, que auxilie a amenizar o impacto das cheias no município e a dinamizar as potencialidades da economia local.

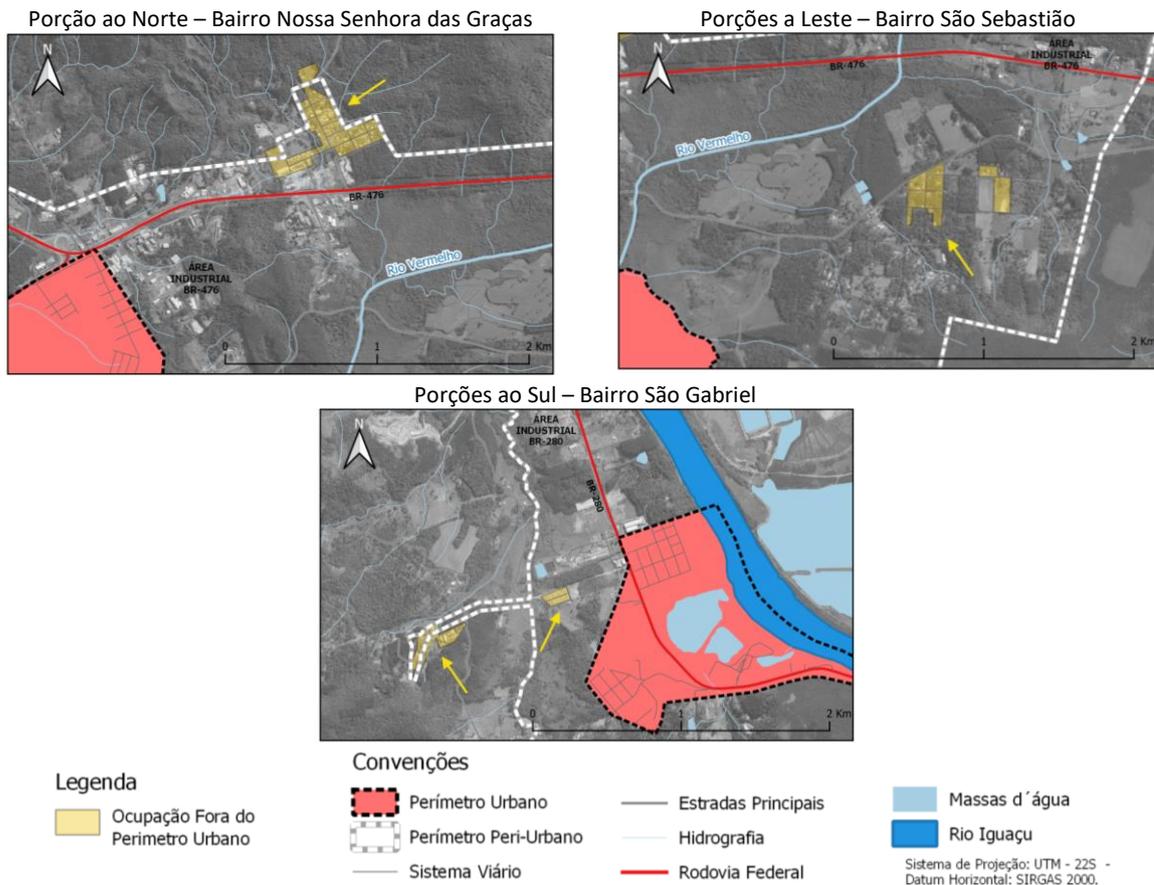
**FIGURA 9: PORÇÕES AO NORTE COM OCUPAÇÕES FORA DO PERÍMETRO URBANO**

Com relação a ocupações atuais fora do perímetro urbano vigente da sede (Lei n. 4/2012), analisando-se as manchas de ocupação urbana através das imagens de satélite do Google Earth de 2019, constata-se que a AUC permaneceu dentro dos limites dos perímetros urbanos vigentes, com exceção das duas áreas, que apesar de estarem externas ao Perímetro Urbano possuem baixa densidade, que são a área ao norte no Bairro Nossa Senhora das Graças e a área ao sul no Bairro São Gabriel (**FIGURA 9**).

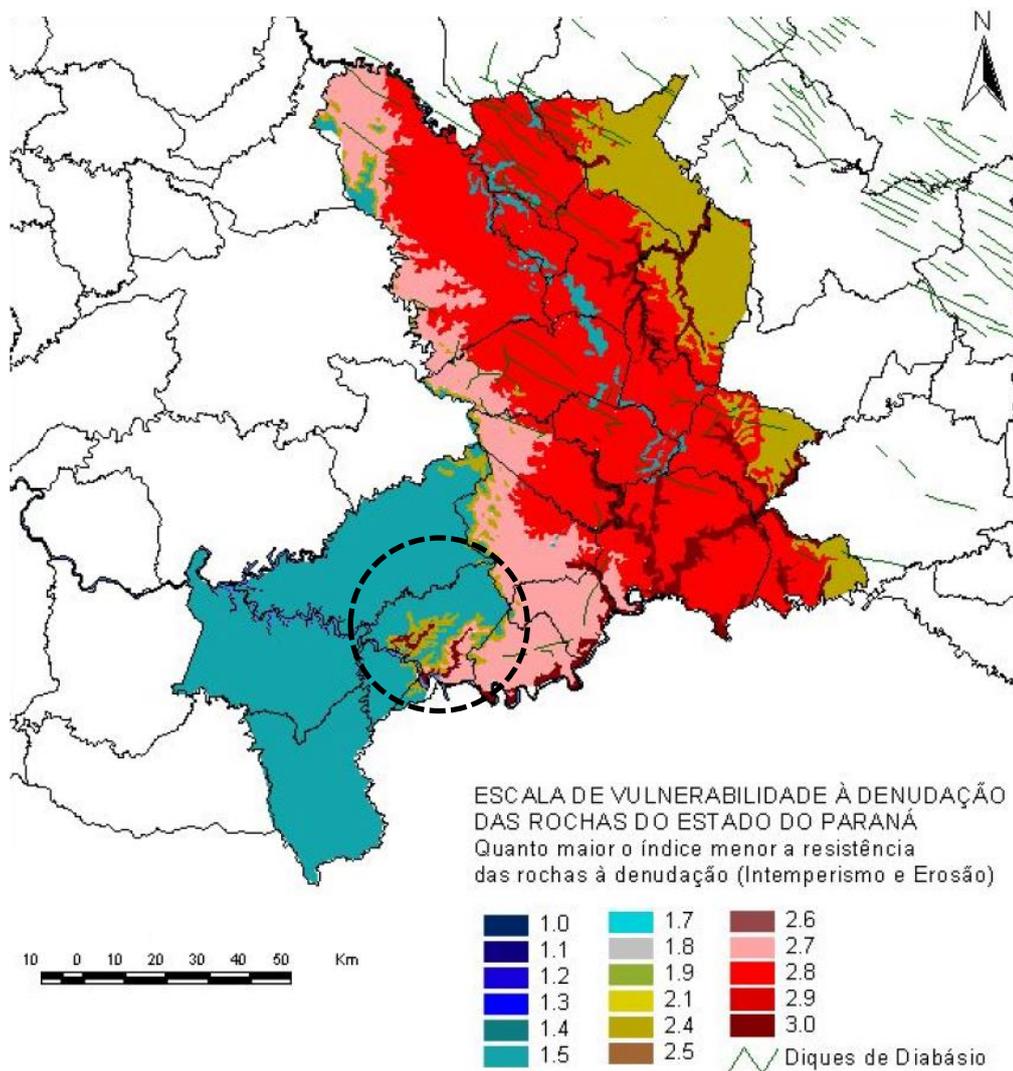
**FIGURA 12: VULNERABILIDADE DAS ROCHAS DA MESO-REGIÃO SUDESTE**

geológico e geotécnico quanto às potencialidades e fragilidades das rochas no Estado do Paraná, contemplando índices de vulnerabilidade à denudação<sup>2</sup> (FIGURA 12).

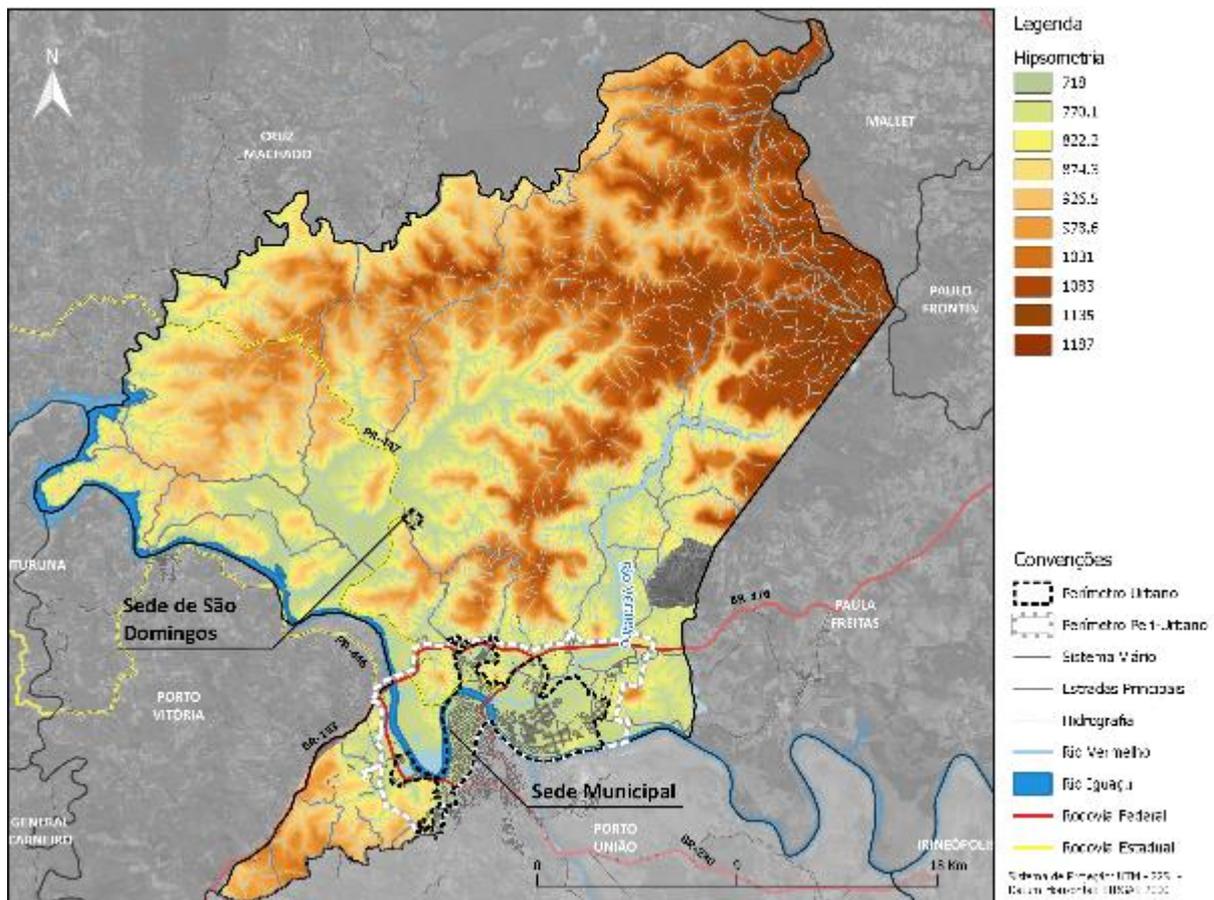
**FIGURA 13: HIPSOMETRIA MUNICIPAL DE UNIÃO DA VITÓRIA**

Obs: Ressalta-se que uma pequena porção a leste do município não foi abrangida no estudo da CPRM devido a utilização de um perímetro municipal que diverge da divisão territorial atual fornecida pelo IBGE.

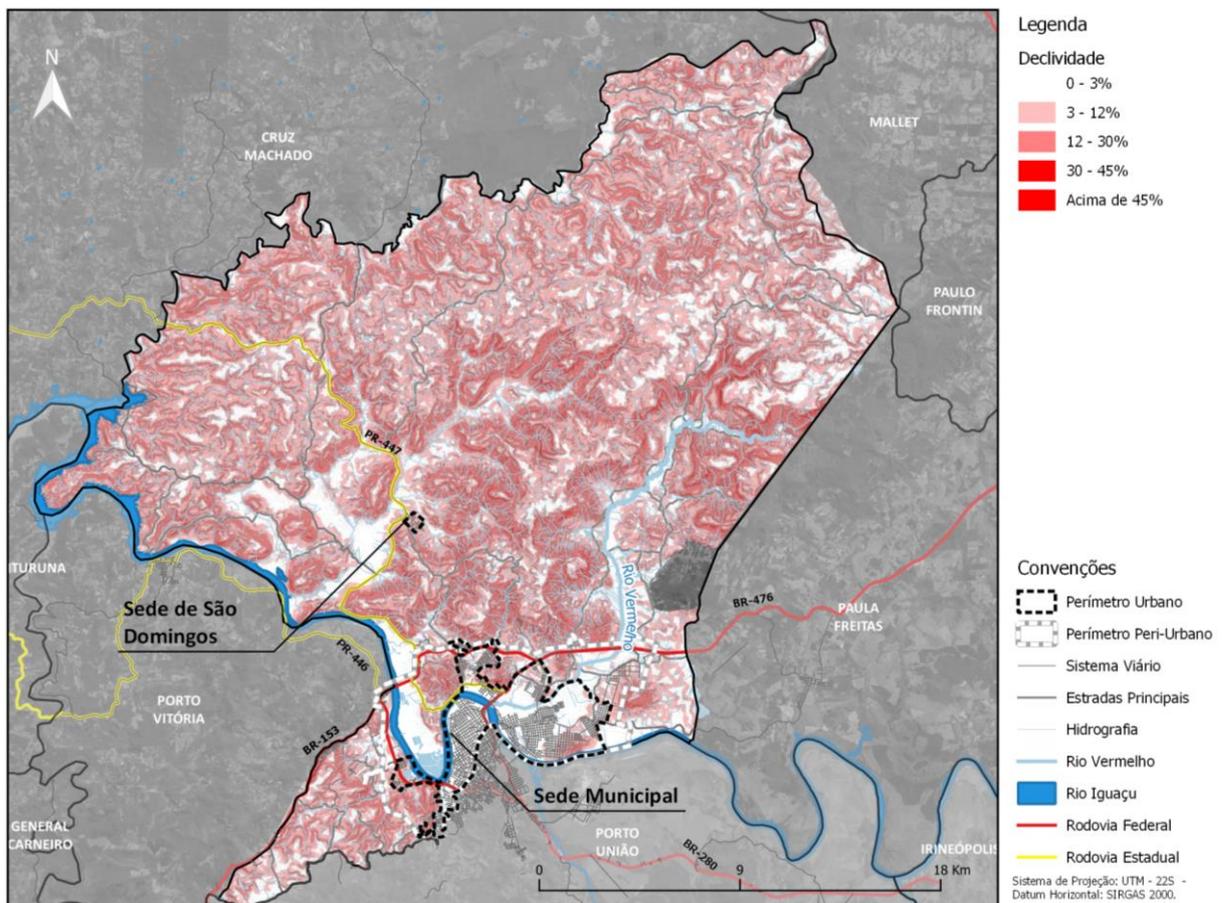
**FIGURA 14: DECLIVIDADES MUNICIPAIS DE UNIÃO DA VITÓRIA**

Obs: Ressalta-se que uma pequena porção a leste do município não foram abrangidas no estudo da CPRM devido a utilização de um perímetro municipal antigo, que diverge da divisão territorial atual fornecida pelo IBGE.

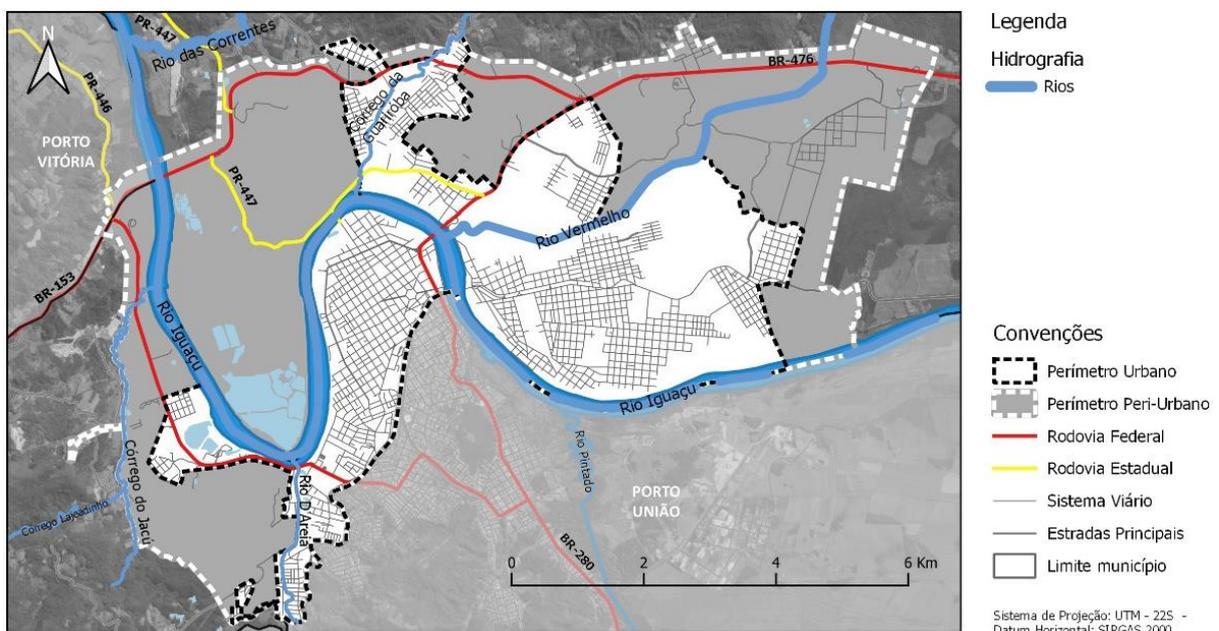
**FIGURA 16: PRINCIPAIS RIOS URBANOS DE UNIÃO DA VITÓRIA**

Ainda que existam outros cursos d'água internos ao perímetro urbano, estes tendem a ter sua importância reduzida na divisão do território por bacias hidrográficas devido ao porte do Rio Iguaçu, ao longo do qual está localizada a maior parte da ocupação urbana.

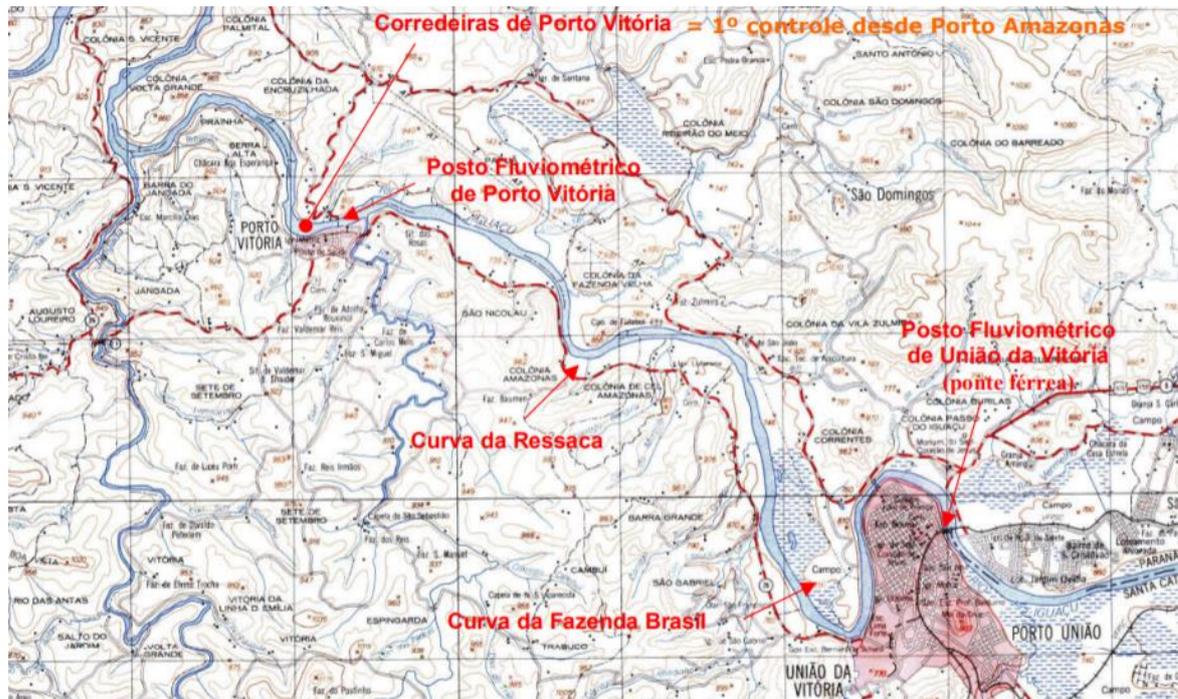
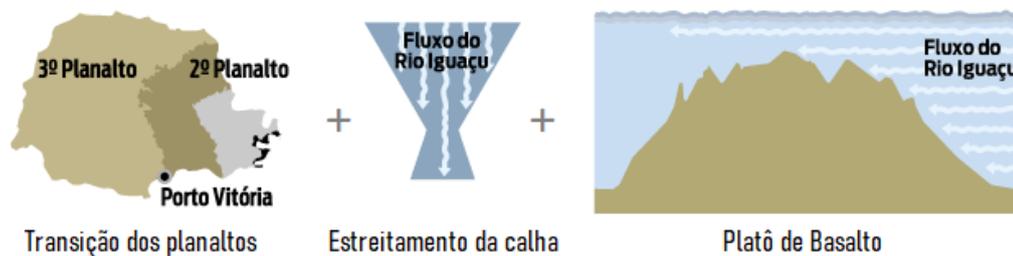
**FIGURA 17: ESCOAMENTO DO RIO IGUAÇU ENTRE UNIÃO DA VITÓRIA E PORTO VITÓRIA**

As corredeiras de Porto Vitória (**FIGURA 17, FIGURA 18 e**

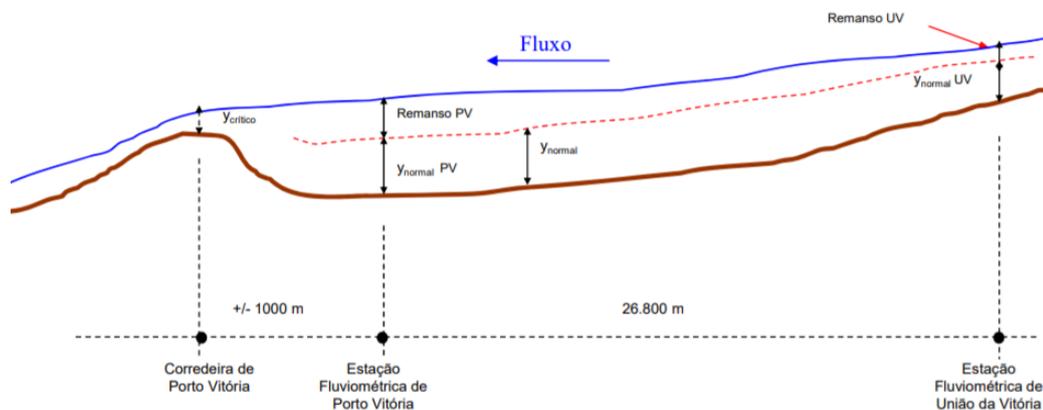
**FIGURA 19: PERFIL ESQUEMÁTICO DO RIO IGUAÇU NO TRECHO ENTRE UNIÃO DA VITÓRIA E PORTO VITÓRIA**

O desmatamento, a impermeabilização do solo nas áreas urbanas, a Usina de Foz do Areia, as corredeiras e a planície em que se encontra, contribuem de forma uníssona com o impacto das cheias graduais do Rio Iguaçu ocorridas ao longo dos anos no município, as quais ocorrem de forma gradual, com oscilações de seu volume ao longo de dias.

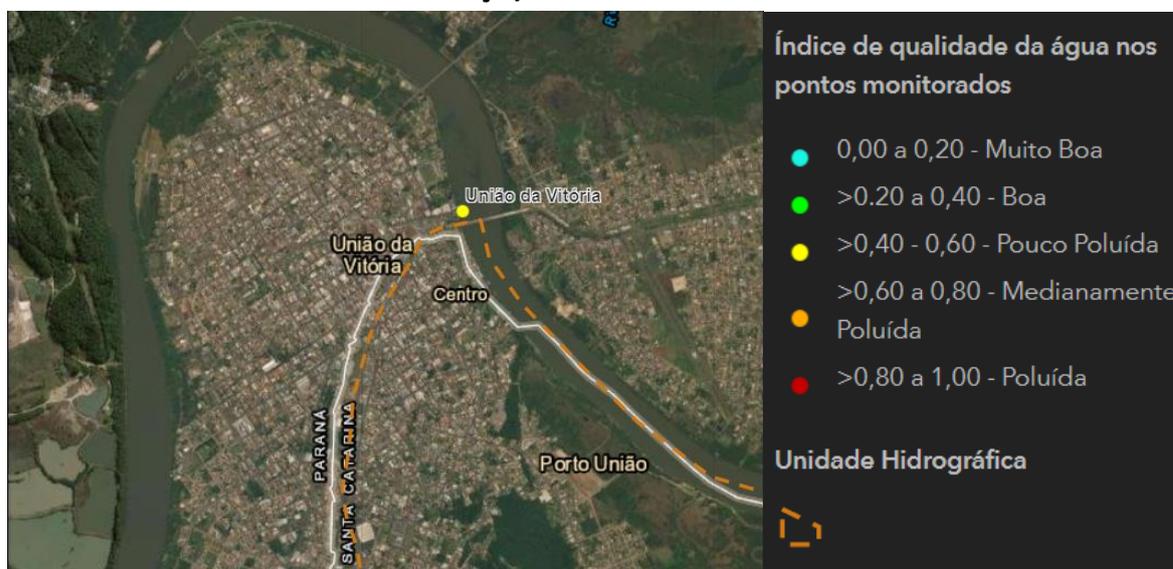
**FIGURA 20: PONTO DE MONITORAMENTO DA QUALIDADE DA ÁGUA - DO RIO IGUAÇU/UNIÃO DA VITÓRIA**

A **FIGURA 20** ilustra o ponto de monitoramento no Rio Iguaçu, nas proximidades da Rua Marechal Floriano, o qual de acordo com o Instituto Água e Terra (IAT, 2020), apresenta o índice de qualidade da água 0,53, isto é, enquadra-se como “pouco poluído”.

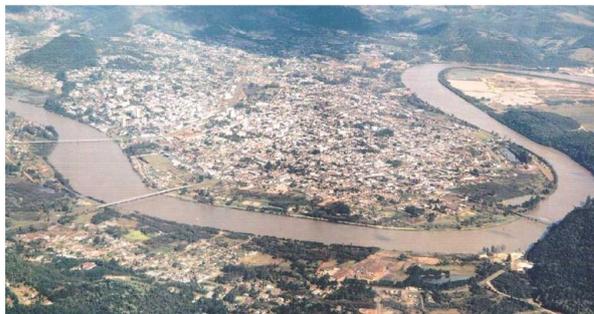
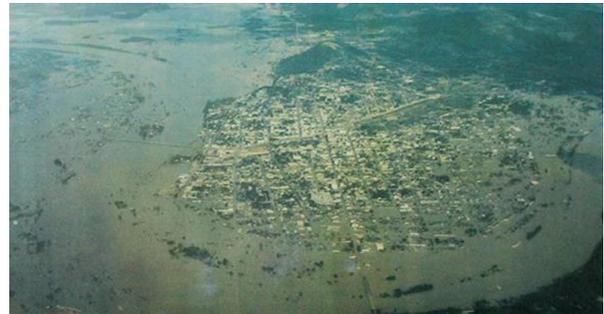
### **FIGURA 23: REGISTROS DO ANTES E DEPOIS DA CHEIA DE 1983 EM UNIÃO DA VITÓRIA**

cheia já registrada nesta região, atingindo o nível de 10 metros e alastrando a cheia pelas planícies. Atingiu mais de 80% da população e ocasionou grandes danos e prejuízos milionários (CAMARGO CORREA, C.M., LEVASSEUR, J. MANTOVANI, L. E. CENACID, 2014.; JICA, 1996) (**FIGURA 23**).

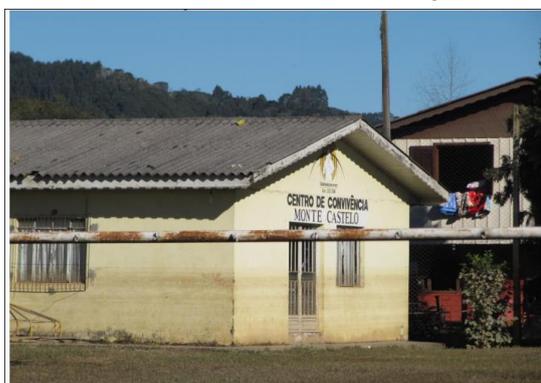
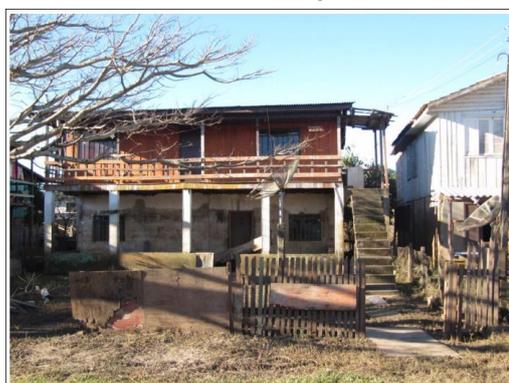
**FIGURA 24: EDIFICAÇÕES COM MAIS DE 1,5M DE INUNDAÇÃO**

As figuras abaixo, demonstram a cheia do ano de 2014, decorrente de chuva intermitente ocorrida no mês de junho, registradas pelo estudo da CENACID (2014).

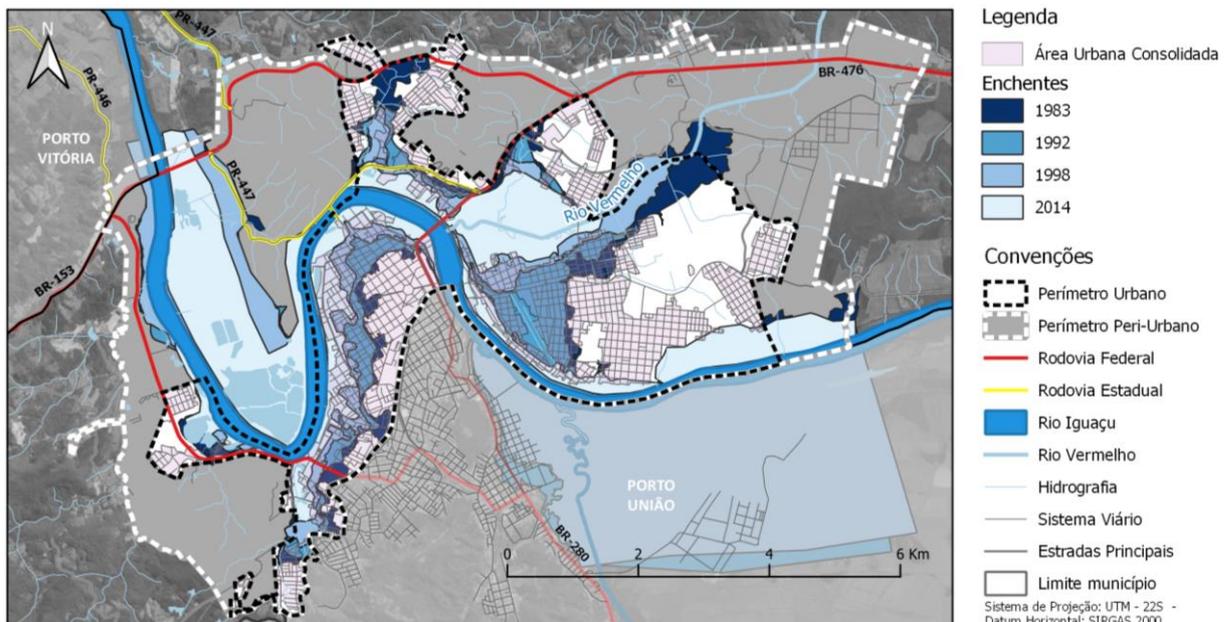
**FIGURA 27: GRANDES CHEIAS NO MUNICÍPIO DE UNIÃO DA VITÓRIA**

A sequência de cheias históricas ocorridas no município de União da Vitória estão descritas no **QUADRO 2** e as mais marcantes espacializadas na **FIGURA 27**, possibilitando verificar o atingimento das cheias em mais de 50% da ocupação urbana do município.

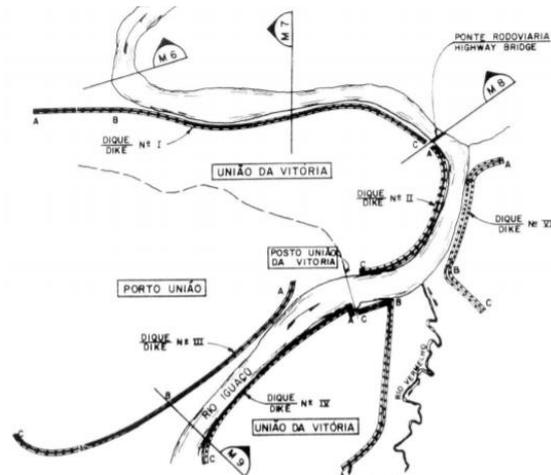
**FIGURA 28: PROPOSTA DE SOLUÇÃO ESTRUTURAL DA MILDNER-KAISER**

A proposta de MILDNER-KAISER abrangia a construção de 6 diques, com 18.550m de extensão, além do funcionamento da Usina de Foz do Areia na cota 744m, como ilustra a **FIGURA 28**. No entanto a ideia foi descartada depois da definição de 742m como cota de operação em 1980, reduzida para 741,5m em 1993 como contrapartida da COPEL em evitar que as operações da usina interferissem nas enchentes naturais do Rio.

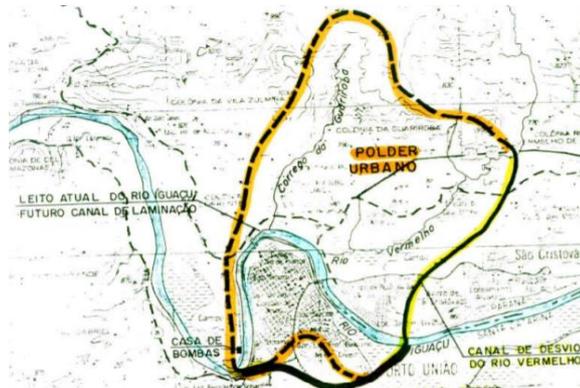
**FIGURA 29: PROPOSTA DE SOLUÇÃO ESTRUTURAL DA MAGNA ENGENHARIA**

A empresa MAGNA Engenharia concluiu em 1984 no seu projeto que a dragagem do leito do rio era insuficiente e propôs duas soluções para análise, o desvio do Rio Iguaçu aliado a um sistema de diques ou a construção de um sistema de diques entorno das cidades de União da Vitória e Porto União, ressaltando que a segunda opção custaria 4,5 vezes o valor da primeira.

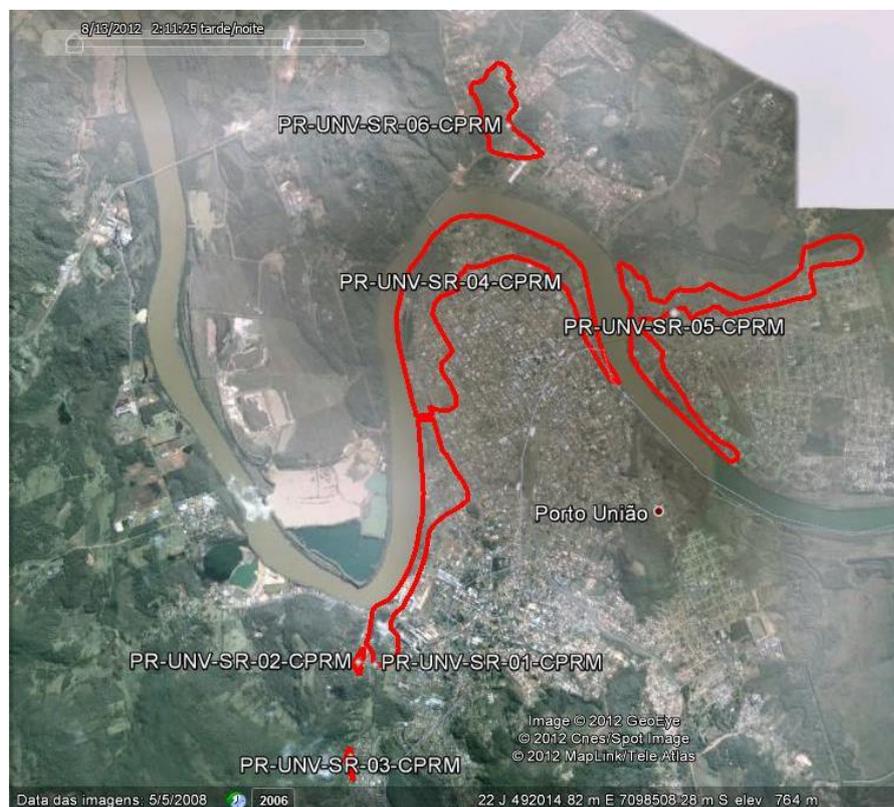
**FIGURA 31: SETORES DE RISCO DE UNIÃO DA VITÓRIA DEFINIDOS PELA CPRM (2012)**

O documento resultante foi denominado de *Ação Emergencial para Delimitação de Áreas em Alto e Muito Alto Risco a Enchentes e Movimentos de Massa - União da Vitória/Paraná* (CPRM, 2012), em que foram selecionadas 06 (seis) áreas consideradas de risco alto em função de sua ocupação, demonstradas na **FIGURA 31**.

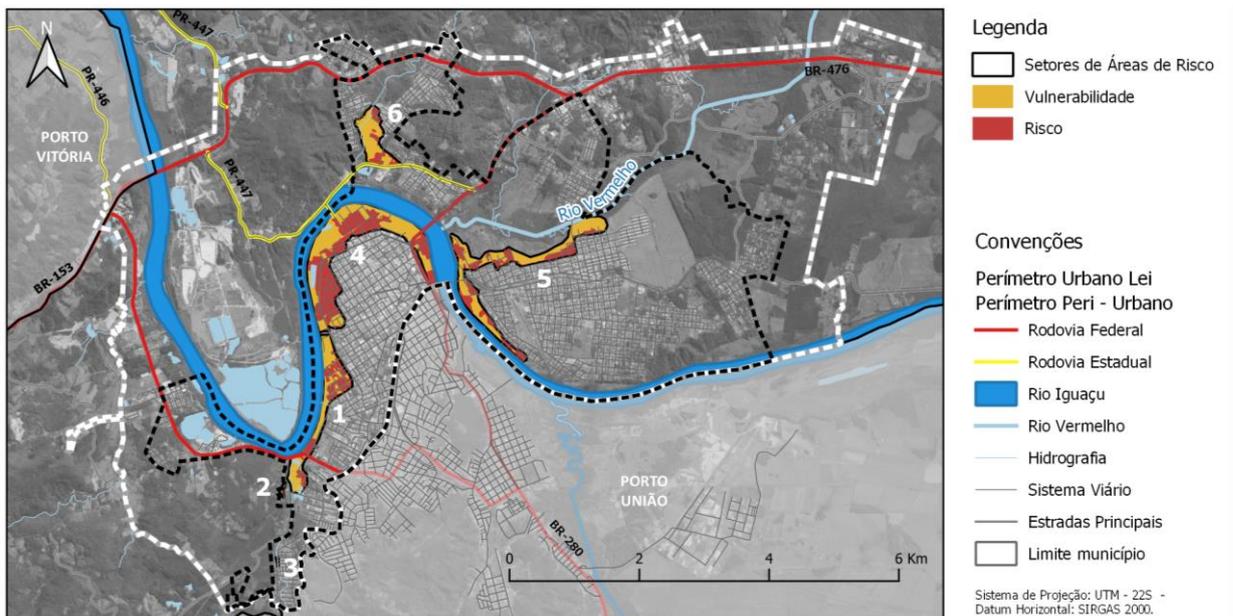
**FIGURA 42: ÁREAS DE RISCO URBANAS DE UNIÃO DA VITÓRIA**

As áreas vistoriadas no município apresentaram ocorrências de ocupação desordenada e irregular ao longo das encostas e junto as margens do Rio Iguaçu e seus afluentes, com construções em áreas inadequadas, muito próximas a base e a borda do topo do talude e margem de drenagens.

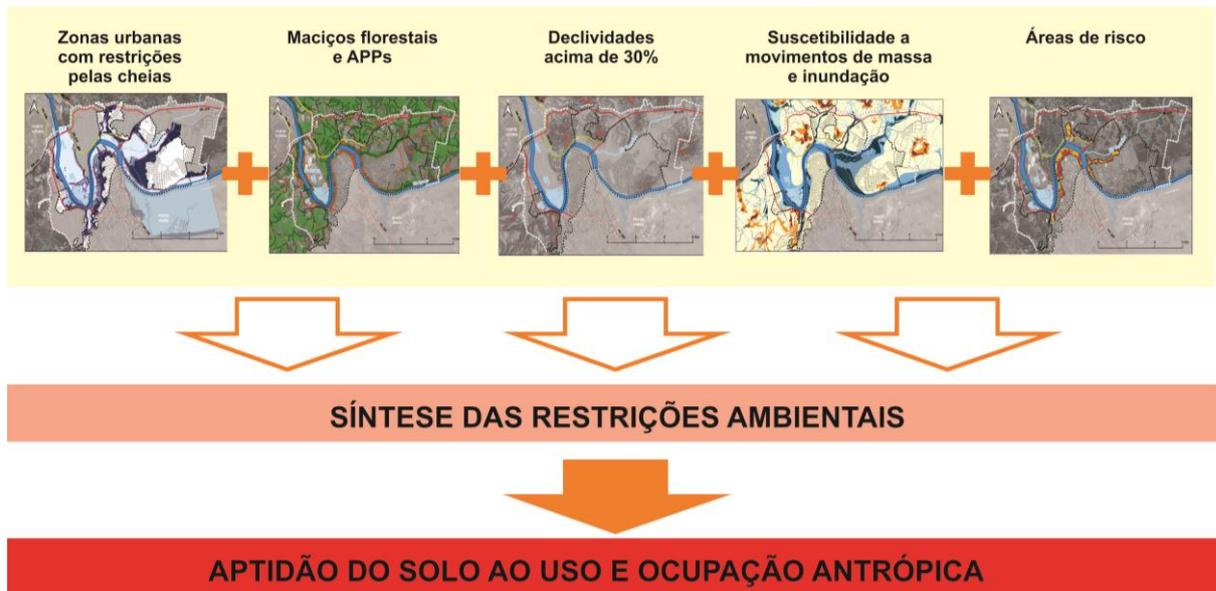
**FIGURA 43: ESQUEMA DA SÍNTESE DAS RESTRIÇÕES AMBIENTAIS**

O **QUADRO 9** abaixo, elenca as informações sobrepostas, aqui denominadas de “parâmetros restritivos”
